**citi**Stránka 1  
27.07.2010Monitoring kanalizační sítě  
ul. Na Heleně  
722 00 Ostrava  
tel: 597475411  
fax: 597475451Ostravské vodárny a kanalizace, a.s.  
Nádražní 28/3114  
729 71 Ostrava  
tel: 597475111  
fax: 596118217

Ostravské vodárny a kanalizace a.s.

<b>Zákazník</b>	Ostravské vodárny	<b>Objednávka č.</b>		<b>Kontrola č.</b>	k38
<b>Ulice</b>	Nádražní 28/3114	<b>Zakázka č.</b>		<b>datum</b>	14.07.2010
<b>PSC - Obec</b>	Ostrava 729 71	<b>Projekt č.</b>	P0204	<b>Třída závady</b>	Větší závada
<b>Ulice</b>	Závodní	<b>Úsek č.</b>	u38	<b>Operátor</b>	Kublák Dalibor
<b>Místo inspekce</b>	Ostrava	<b>Ze šachty</b>	3491457	<b>Počasí</b>	Pěkné, sucho
<b>Rok výroby</b>		<b>Do šachty</b>	Š neznámá	<b>Důvod ke kontr.</b>	Kontrola stavu
<b>Označení</b>	Závodní	<b>Směr inspekce</b>	Po Směr toku	<b>Stav kanalizace</b>	Použito
<b>kanalizace typu</b>	KM Kanalizace jednotná	<b>Profil kanalizace</b>		Kruhový profil DN 500	
<b>Mat. kanalizace</b>	Stz Kamenina	<b>Průměr potrubí</b>		500	
<b>Vnitřní ochrana</b>		<b>Délka roury</b>			
<b>Délka úseku</b>		<b>Videopásek č.</b>	739	<b>Počet foto</b>	
<b>Sklon úseku %</b>		<b>Pásek - start</b>	00:00:00	<b>První foto</b>	
<b>Kontrolovaná délka</

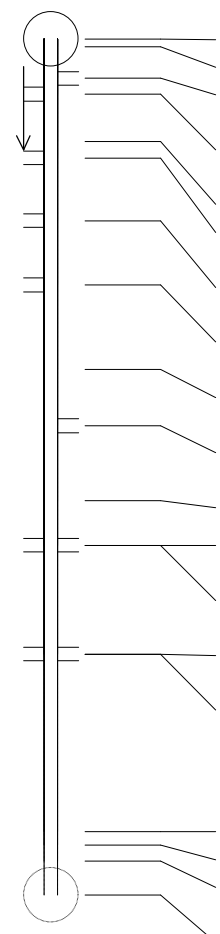
Měřítko 1:500 3491440	Délka Metráž	ATV Zkratky	Realizace K A N A L I Z A C E	Video Čas	Foto Č.	Obr. Č.	Film Č.	Z. Tř.

<b>Poznámka</b>	Kal 40%

0,00	HA	Počátek úseku	00:00:00			228	
	0,50	PA	Počátek potrubí	00:00:00			229	
	2,58	AN-L	Přípojka nezapravená vlevo DN 150 / TK	00:00:00			230	3
	3,61	A--R	Přípojka vpravo DN 150 / TK	00:00:00			231	2
	6,77	RQ--	Příčná trhlina 2,00 mm	00:00:00			232	3
	7,84	AN-R	Přípojka nezapravená vpravo DN 100 / Bet.	00:00:00			233	3
	11,98	AN-R	Přípojka nezapravená vpravo DN 100 / TK	00:00:00			234	3
	16,23	AN-R	Přípojka nezapravená vpravo DN 100 / TK?	00:00:00			235	3
	21,81	HP-L	Vrůstání kořenů vlevo 5,00 % Z díry ve stěně.	00:00:00			236	3
	25,54	AN-L	Přípojka nezapravená vlevo DN 100 / Bet.	00:00:00			237	3
	30,48	RQ--	Příčná trhlina 2,00 mm	00:00:00			238	3
	33,44	AN-L	Přípojka nezapravená vlevo DN 150 / TK	00:00:00			239	3
	33,44	AN-R	Přípojka nezapravená vpravo DN 150 / TK	00:00:00			240	3

40,64	AN-R	Přípojka nezapravená vpravo DN 150 / TK	00:00:00			241	3
	40,64	AN-L	Přípojka nezapravená vlevo DN 150 / TK	00:00:00			242	3
	52,39	RQ--	Příčná trhlina 2,00 mm	00:00:00			243	3
	53,29	BW-O	Chybějící část stěny ve stropě 40,00 cm	00:00:00			244	4
	54,34	A--O	Přípojka ve stropě ?	00:00:00			245	2
<b>Š neznámá</b>	56,59	IAB	Přerušení provádění kontroly Už nejde nic vidět, kal až 40%	00:00:00			246

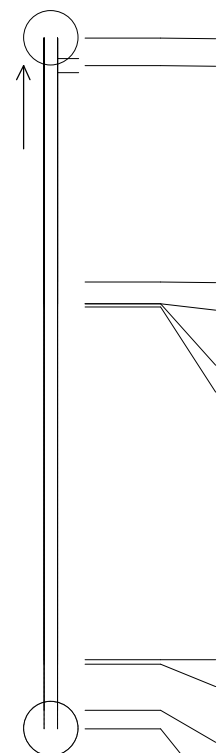
Měřítko 1:500 3491440	Délka Metráž	ATV Zkratky	Realizace K A N A L I Z A C E	Video Čas	Foto Č.	Obr. Č.	Film Č.	Z. Tř

**Poznámka** Deformace potrubí, trhliny, kořeny.

0,00	HA	Počátek úseku	00:00:00			247	
	1,80	A--L	Přípojka vlevo DN 400 / TK?	00:00:00			248	2
	16,12	K	Koleno, oblouk 75,00 °	00:00:00			249	3
	17,56	DV--	Deformace potrubí 15,00 % Trhliny.	00:00:00			250	4
	17,56	HP--	Vrůstání kořenů 10,00 %	00:00:00			251	3
	17,75	AN-O	Přípojka nezapravená ve stropě DN 200 / TK	00:00:00			252	3
	41,06	DV--	Deformace potrubí 20,00 %	00:00:00			253	4
	41,37	AN-O	Přípojka nezapravená ve stropě DN 200 / PVC	00:00:00			254	3
	44,41	AN-O	Přípojka nezapravená ve stropě DN 200 / TK	00:00:00			255	3
	45,64	EH	Konec úseku	00:00:00			256
