Odborný posudek

**Posouzení stavu střešních
konstrukcí, koncepční návrh
nápravných opatření**

**Úřad městského obvodu Ostrava-Vítkovice
Mírové náměstí 1,
703 79 Ostrava-Vítkovice**

Zpracováno v období:
únor 2011

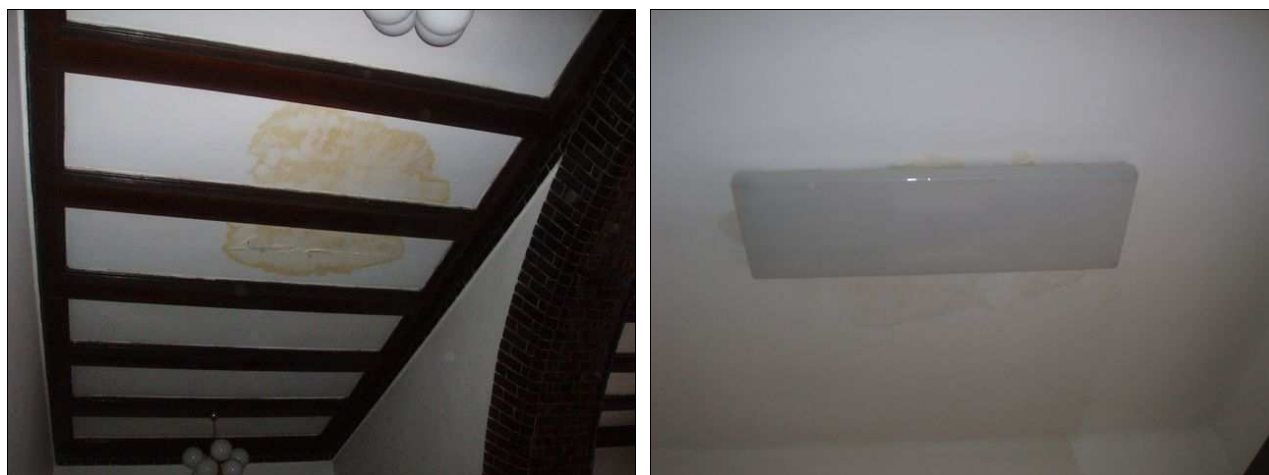
Na stropních konstrukcích 2NP se objevují lokální projevy působení vlhkosti a zatékání. Jedná se především o vlhkostní mapu nad ochozem hlavního vstupního schodiště ve střední části objektu a o projevy vlhkosti na toaletách v pravém křídle objektu a v kancelářských prostorách levého křídla objektu (především v chodbě před kancelářemi). Na objektu bylo podezření na napadení dřevěných konstrukcí krovu dřevokaznými houbami.

foto /2/ Vlhkostní poruchy – střední část, ochoz nad foto /3/ Vlhkostní poruchy – levé křídlo u kanceláří vstupním schodištěm

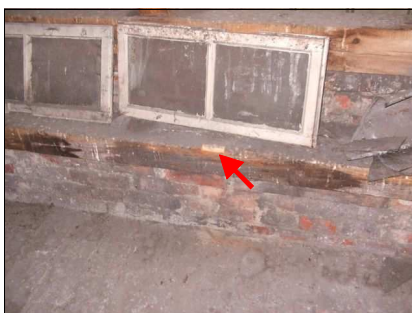
foto /5/ Sonda LP2 – pozednice pod vaznými trámy

Prvky krovu, v nichž byla nalezena porotatka, bude nutné vyměnit, a to z důvodů závažnosti účinků této houby na dřevěné konstrukce a rychlosti s níž je schopna se rozrůstat. Především se jedná o pozednici pod výlezem na plochou střechu v levém křídle objektu (sonda LP2).

- vyčištění všech prvků krovové soustavy
 - provedení výměny všech poškozených prvků krovové soustavy a výměny prvků napadených pornatkou (především pozednice pod výlezem na plochou střechu v levém křídle objektu z níž byl odebrán vzorek LP2)

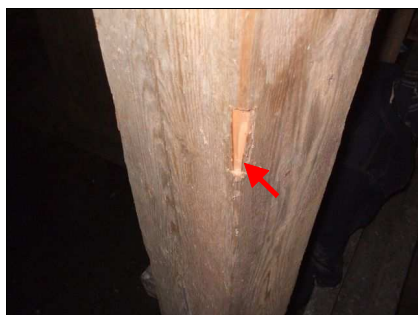
foto /13/ Sonda S4 – sloup střední věže

Krov radnice ve Vítkovicích, 700 30 Mírové náměstí 1 se nachází v relativně dobrém stavu. Na vzorcích S4 sloupek věž a LP2 pozednice byly identifikována pohnatka (*Poria Vaillantii*), ve vz. LP2 spolu s trávovkou (*Gloeophyllum sepiarium*). V obou případech stupeň napadení (1) identifikován pouze zcela ojedinělý výskyt substrátových hyf. Na vzorku LP4 krokev-okno byla identifikována dřevozbarvující houba *Ophiostoma* sp. Stupeň napadení rovněž (1). Naproti tomu na řadě vzorků byla nalezena chemická koroze. Viz tab.č. 2

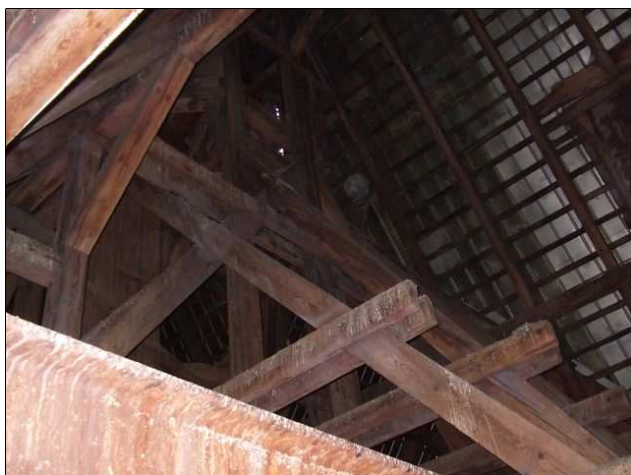
V celém rozsahu půdního prostoru byly nalezeny stopy pobytu velkého množství ptáků (uhynulí jedinci, značné množství ptačího trusu).

foto /15/ Krov u střední věže, viditelné znečištění ptačím trusem

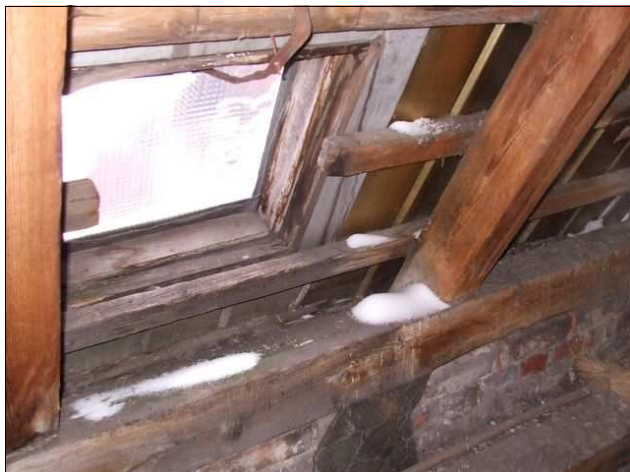
foto /17/ Výlez na plochou střechu, nafoukávání sněhu netěsnostmi kolem výlezu do půdního prostoru

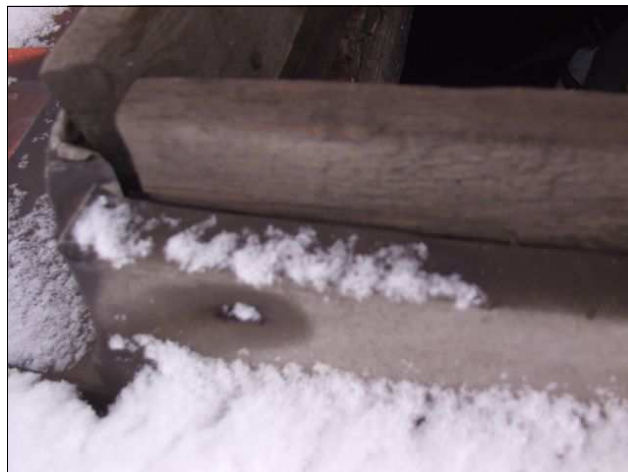
foto /18/ Dřevěné lemování výlezu – pohled z vnější strany, značně porušené, včetně klempířského lemování

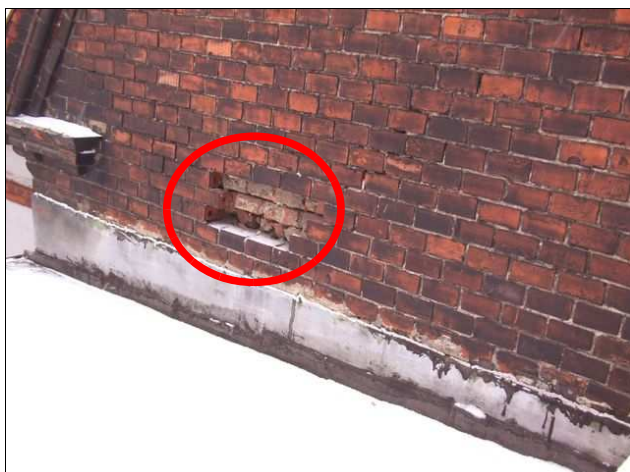
foto /19/ Napojení hydroizolace ploché střechy na navazující stěnové konstrukce, zakroužkováno lokální poškození zdiva

10. Byla nalezena porušená stěna z neomítaného zdiva, kde může docházet k zachytávání srážkové vody. V tomto místě může stěna nadměrně vlhnout a v zimním období se zamrznutím zdiva výrazně zvyšuje rychlost degradace narušeného zdiva.

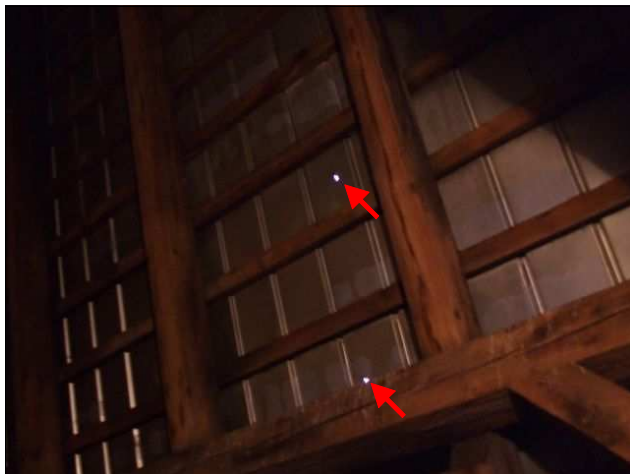
foto /21/ Viditelné lokální perforace ve střešní krytině

3. Jednotlivé prvky střešní krytiny jsou lokálně perforovány v ploše a návaznosti na prostupující a navazující konstrukce nejsou těsné. Netěsnosti u navazujících a prostupujících konstrukcí jsou důsledkem zvětrání maltového podkladu v místě napojení střešní krytiny. Na několika krokách bylo nalezeno tmavnutí směrem ke střešní krytině, které svědčí o stékání vody po těchto krokách. To poukazuje na netěsnosti ve střešní krytině.

- 1) Oprava netěsných připojení střešní krytiny na navazující a prostupující konstrukce. Výměna perforovaných a deformovaných dílců krytiny.
- 2) Ochrana dřevěných prvků je v této variantě zajištěna kombinací následujících opatření:

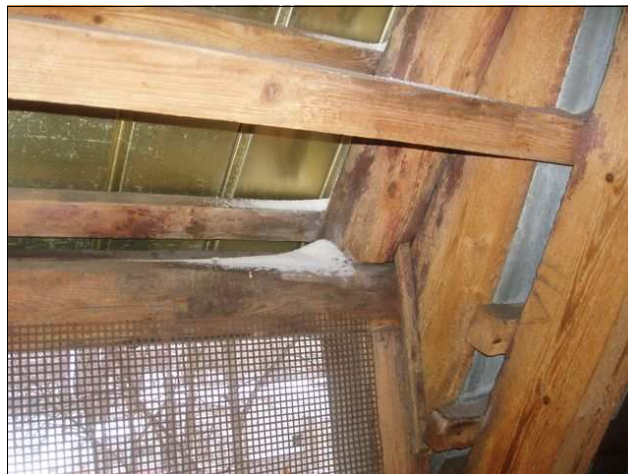
foto /22/ Nafoukávání prachového sněhu netěsnostmi ve střešní krytině do půdního prostoru

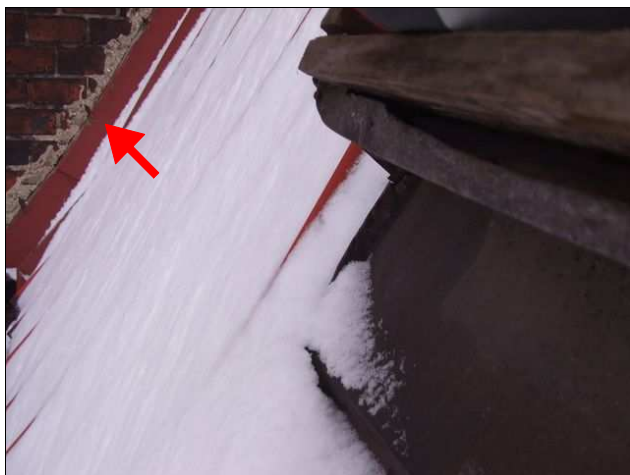
foto /23/ Ukončení plechové krytiny na přiléhající stěně z neomítaného zdiva, kotvení provedeno ocelovými skobami

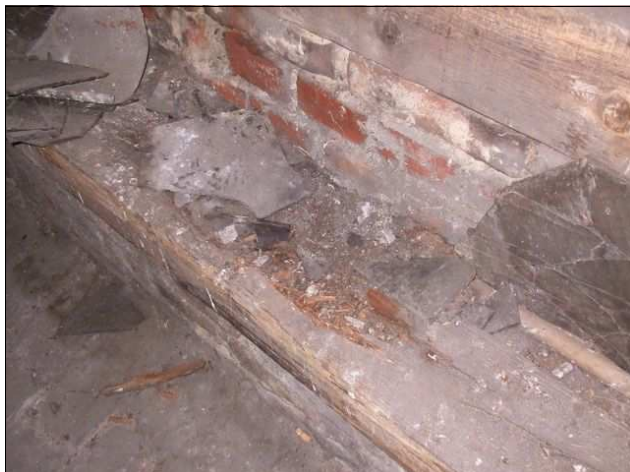
foto /25/ Lokální značná degradace pozednice pod vaznými trámy v místě pod výlezem na plochou střechu v levém křídle objektu – jedná se o ojedinělý případ, degradace vlivem zatékání výlezem

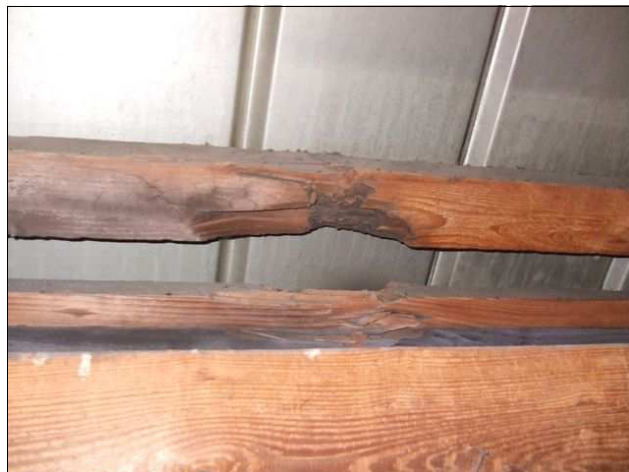
foto /26/ Ojedinělé lokální poškození střešní latě v pravém křídle objektu

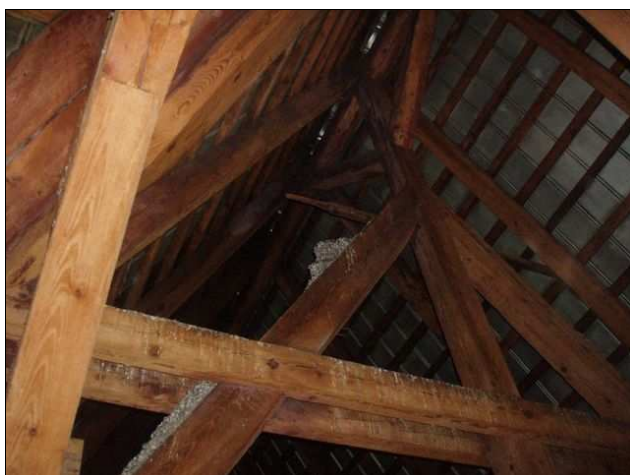
foto /27/ Hromadící se ptačí trus na prvcích krovu

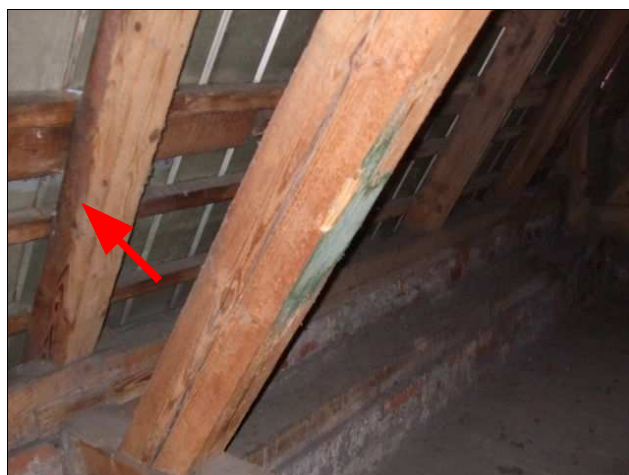
foto /28/ Tmavší odstín patrný na více krovkách na straně u střešní krytiny – projev zatékání netěsnostmi ve střešní krytině

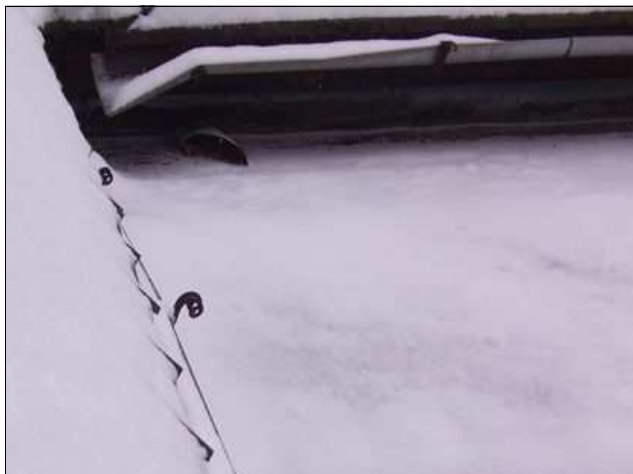
foto /29/ Pohled na viditelně zdeformované podokapní žlaby nad plochou střechou, pohled na ozdobné okapové háky

- 3) Zamezení vnikání ptáků do podstřešního prostoru.
- 4) Provedení kontroly stavu měděné krytiny na věžích a jejich případná oprava.
- 5) Výměna podokapních střešních žlabů

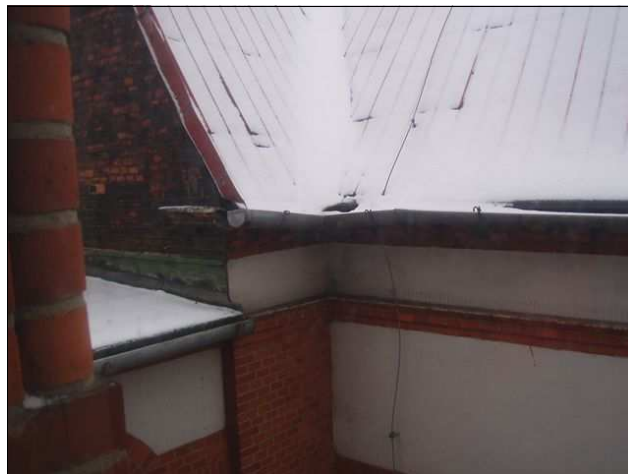
foto /30/ Pohled na podokapní žlaby, je viditelná jejich deformace

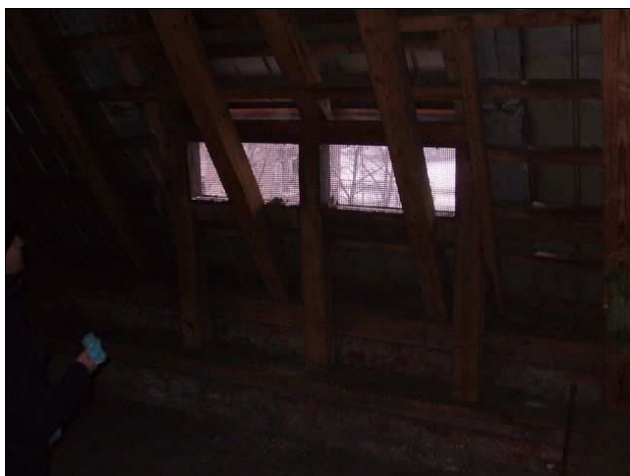
foto /35/ Pohled na jeden z vikýřů, nad otvorem je viditelné prosvítání mezery mezi výměnou a krytinou

7. Mřížemi vikýřů do půdního prostoru může pronikat větrem hnaný déšť a sníh. Mezerou mezi horní výměnou a krytinou se rovněž může dostávat do půdního prostoru srážková voda a současně i ptáci, kteří následně svým trusem působí negativně na dřevěné konstrukce. Je potřeba mříže nahradit větracími žaluziemi nebo provést osazení oken do vikýřů.

- provedení nové skladby na plochých střeších, které budou obsahovat tepelnou izolaci a novou hlavní hydroizolační vrstvu.
 - Bude provedeno uzavření vikýřů tak, aby nemohlo docházet ke vnikání větrem hnaných srážkových vod do půdního prostoru (větracími žaluziemi, popř. je možno část vikýřů uzavřít okny)

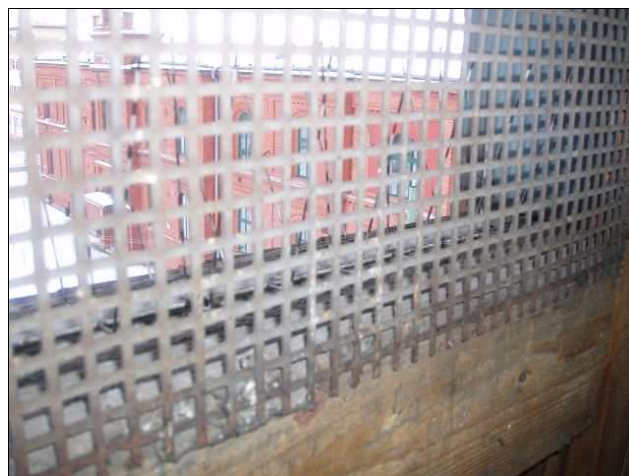
foto /36/ Ocelová mřížka na jednom z vikýřů
