Odborný posudek

**Posouzení stavu střešních
konstrukcí, koncepční návrh
nápravných opatření**

**Úřad městského obvodu Ostrava-Vítkovice
Mírové náměstí 1,
703 79 Ostrava-Vítkovice**

Zpracováno v období:
únor 2011

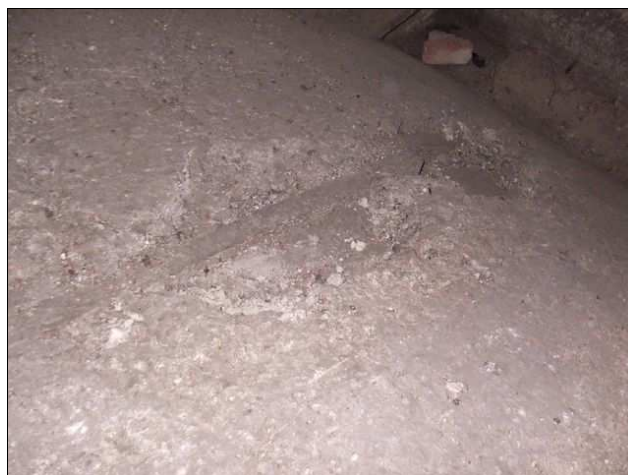
foto /16/ Pohled na betonovou vrstvu, provedenou nad valenou klenbou obřadní síně

Podlaha půdního prostoru je na většině plochy řešena pálenými tvarovkami, tzv. půdovkami. Nad valenou klenbou obřadní síně je provedena betonová vrstva. Podlaha je pokryta množstvím nečistot a ptačího trusu. Podlaha tvoří dělicí konstrukci mezi nevytápěným půdním prostorem a prostory chodeb, toalet, obřadní síně a kanceláří, které se nachází pod touto podlahou. Skladba podlahy s nejvyšší pravděpodobností neobsahuje tepelnou izolaci. Podlaha půdního prostoru není předmětem tohoto odborného posouzení. V rámci projektové dokumentace oprav doporučujeme řešit zateplení podlahové konstrukce půdy (resp. stropní konstrukce nad vytápěným prostorem), min. v rozsahu nad vytápěnými prostory.

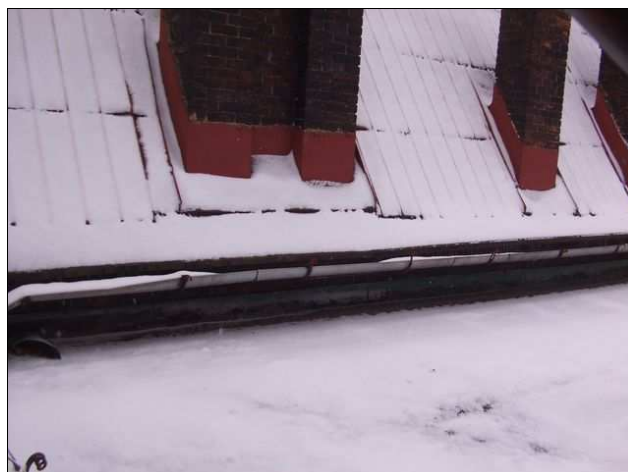
foto /20/ Pohled na část ploché střechy a na lemování komínových těles

4. Dochází k zatékání srážkových vod netěsnostmi ve střešní krytině (asfaltové u plochých střech a plechové u střech šikmých). K zatékání dochází především perforacemi ve střešní krytině, netěsným napojením na okolní a prostupující konstrukce a netěsnostmi mezi některými šablonami střešní krytiny, které jsou vlivem působení opakované teplotní dilatace a atmosferických vlivů mírně zdeformované. Voda dále stéká do nejnižšího bodu podlahy půdy, kde proniká do interiéru, nebo do interiéru prosakuje skrz skladbu plochých střech. U plochých střech doporučujeme v rámci provádění oprav šikmých střech provést sondu do skladby ploché střechy a na základě vyhodnocení stavu stávající skladby a stanovení nové skladby provést opravu plochých střech.

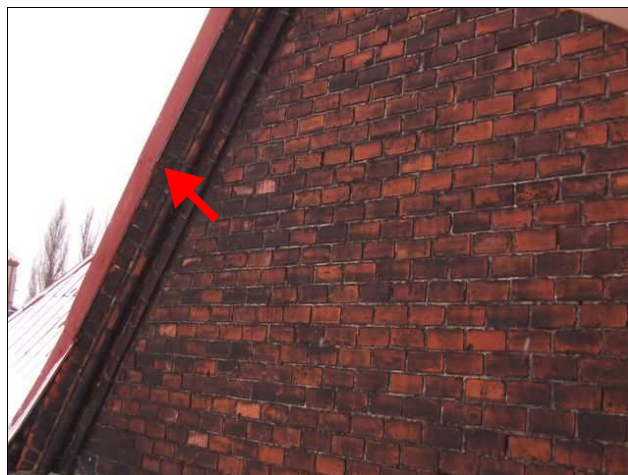
Na předemných střešních konstrukcích je použita střešní krytina z plechových profilovaných šablon. Jednotlivé šablony tvořící střešní krytinu jsou kladeny na střešní latě, ke kterým jsou kotveny. Ve střešní krytině jsou viditelné lokální perforace, kterými může srážková voda nebo voda z tající sněhové pokrývky zatékat do půdního prostoru. Perforace nejsou častým jevem v ploše střešních rovin. Výrazné poruchy (kromě zmíněných perforací) nebyly v ploše střešní krytiny nalezeny.

foto /24/ Ukončení plechové krytiny na okraji střešní roviny

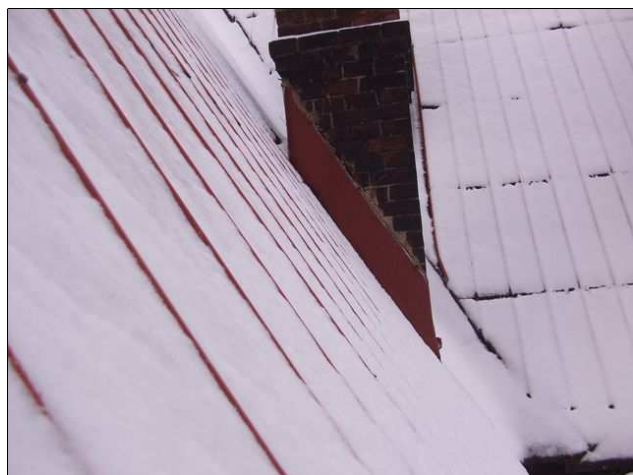
Přes střešní krytinu prostupuje především množství komínových těles. Ukončení střešní krytiny u komínových těles je provedeno klempířským lemováním, které je ze strany půdy pln plošně podbedněno dřevěnými deskami. Lemování komínů bylo ukončeno zapaštěním horního konce lemování do omítky provedené v místě lemování (nad lemováním je komín z neomítaného zdiva). Kotvení lemování je provedeno ocelovými skobami (princip shodný jako u ukončení na navazující stěny). Maltový podklad je značně zvětralý působením atmosferických vlivů a v místech, kde odpadal vznikla mezera mezi komínovým tělesem a lemováním.

foto /31/ Lemování komínového tělesa – pohled z boční strany

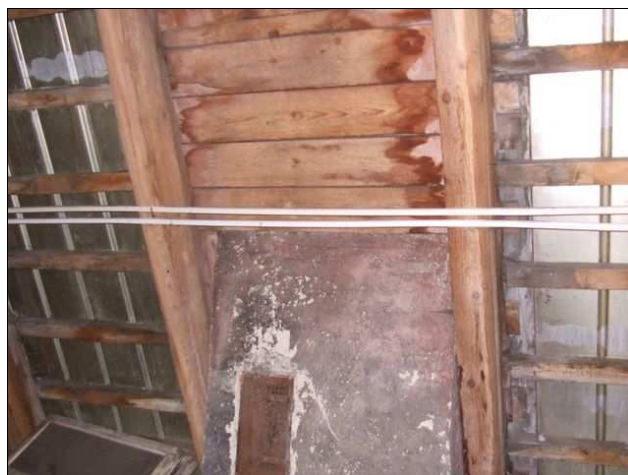
foto /32/ Plošné bednění pod lemováním komínového tělesa

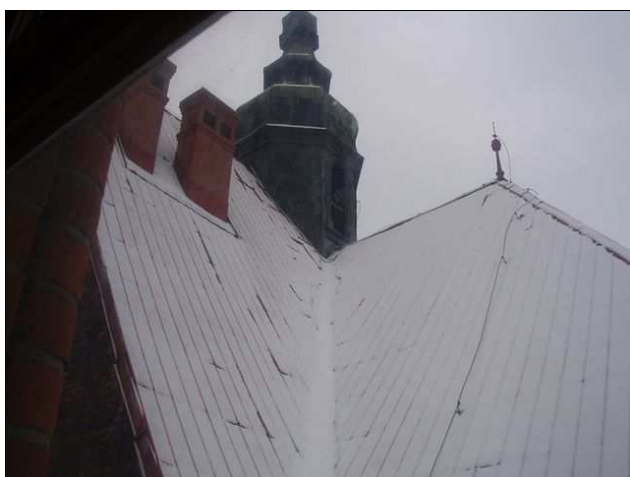
foto /33/ Pohled na nejvyšší věž z dvorní strany

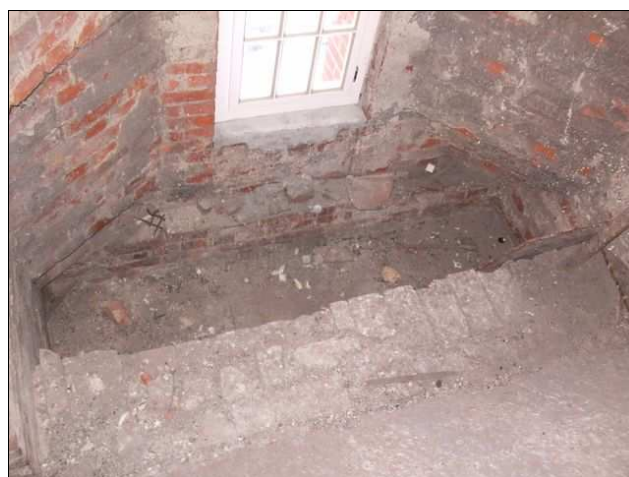
foto /34/ Pohled do západní věže
